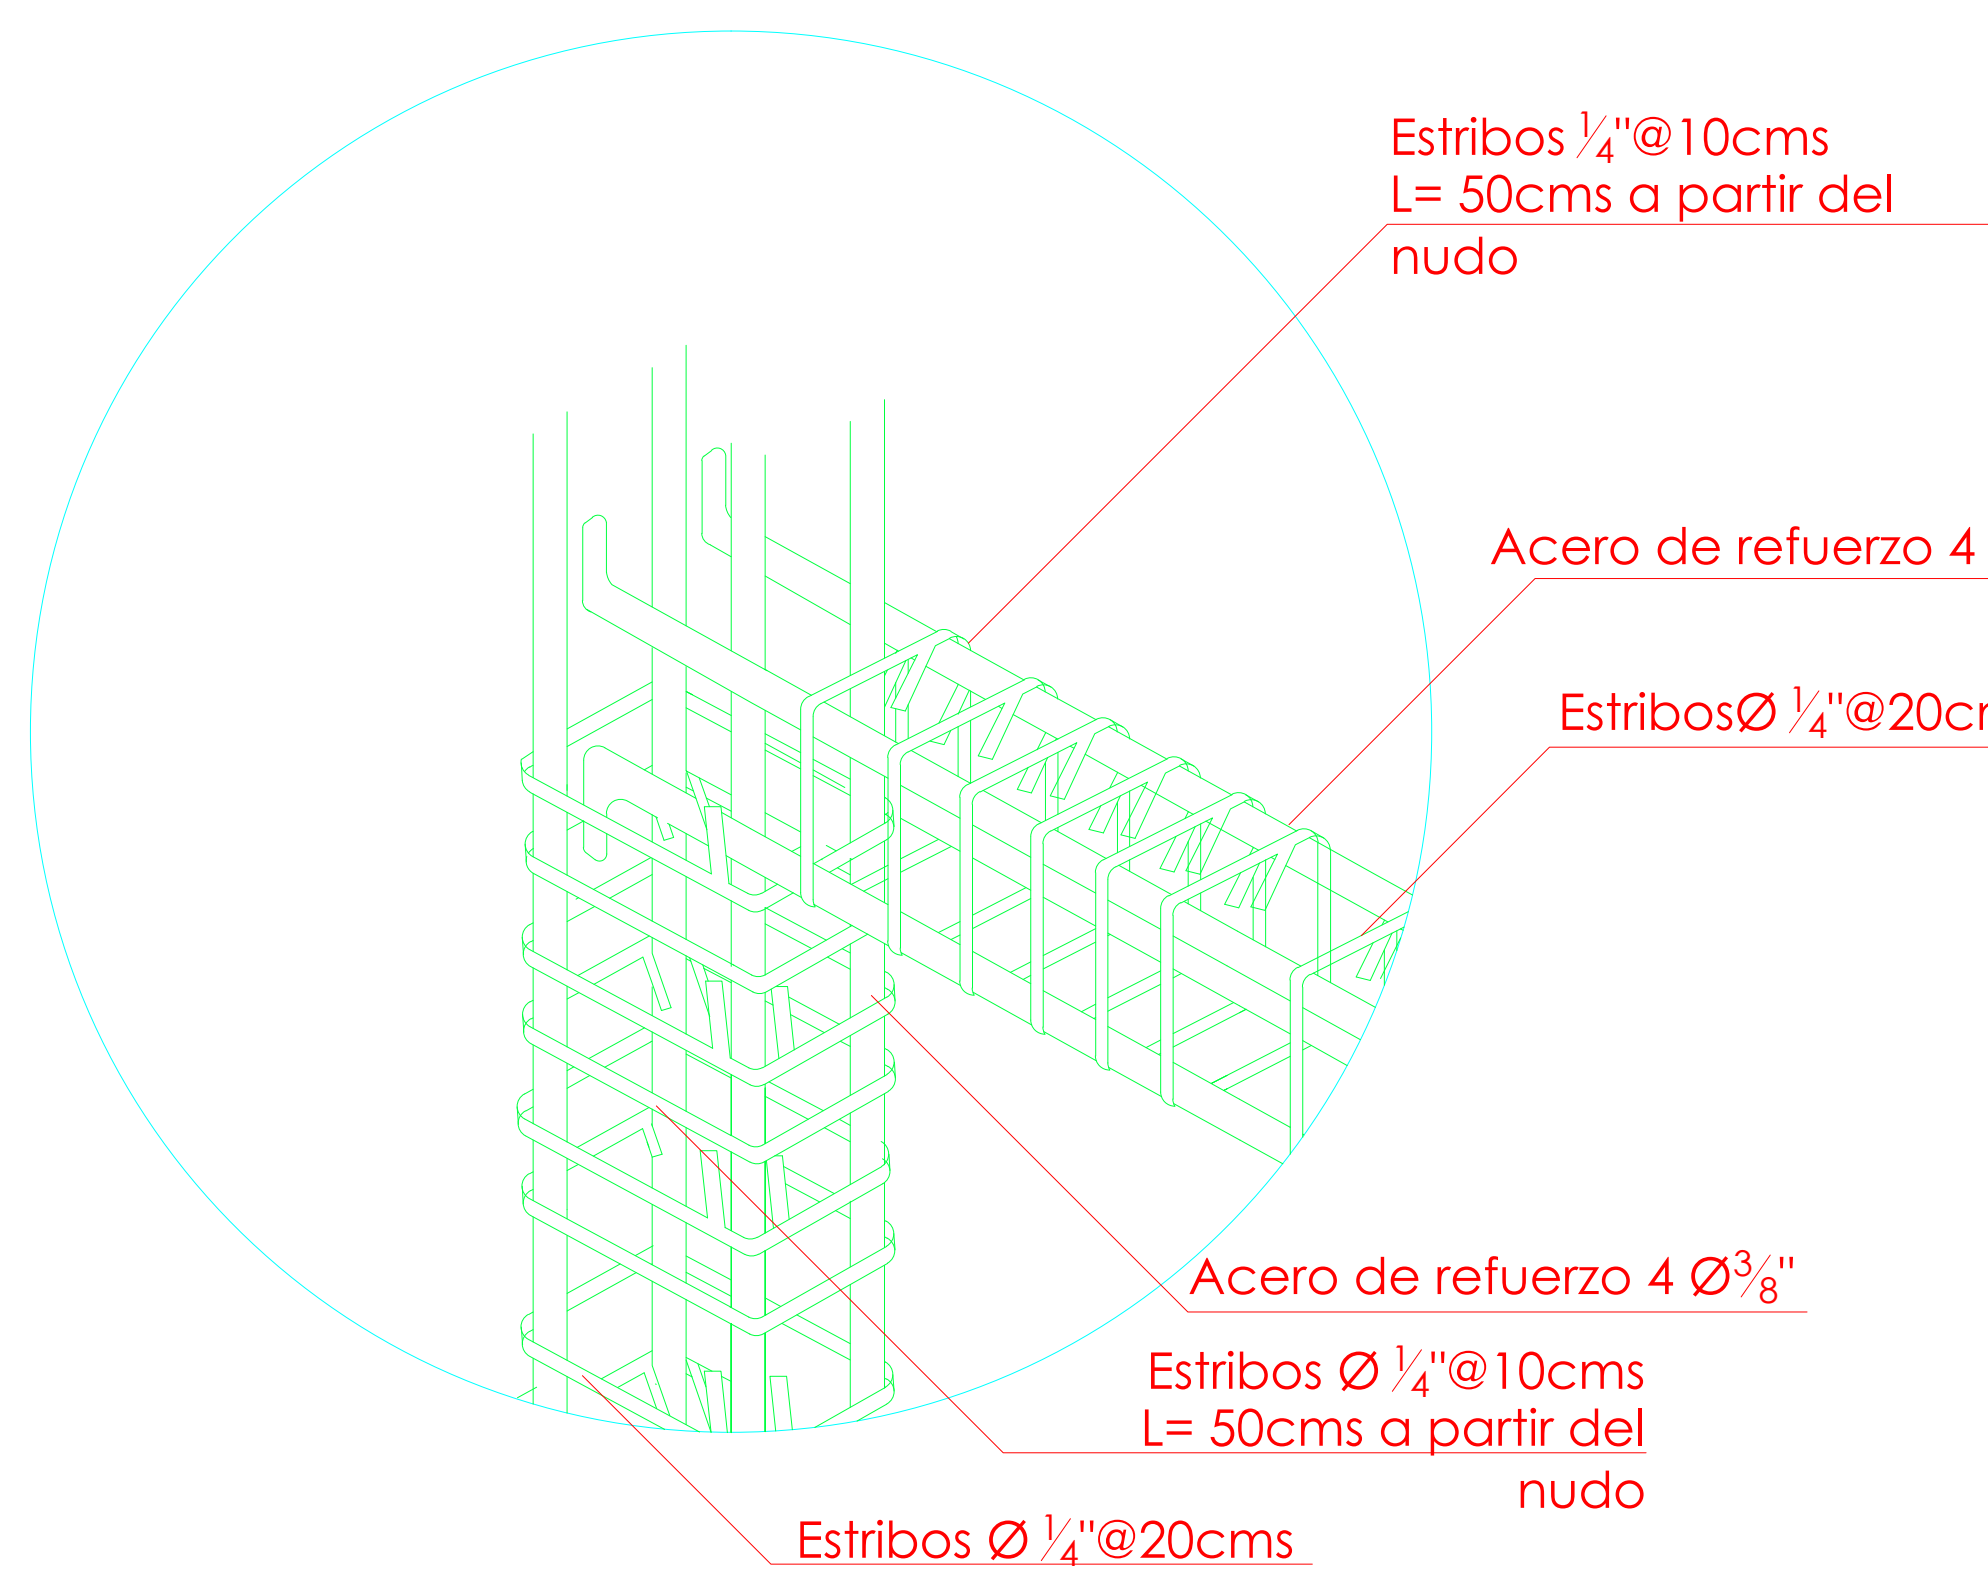
DETALLE ENCUESTRO  
VIGA CIMIENTO-COLUMNNA

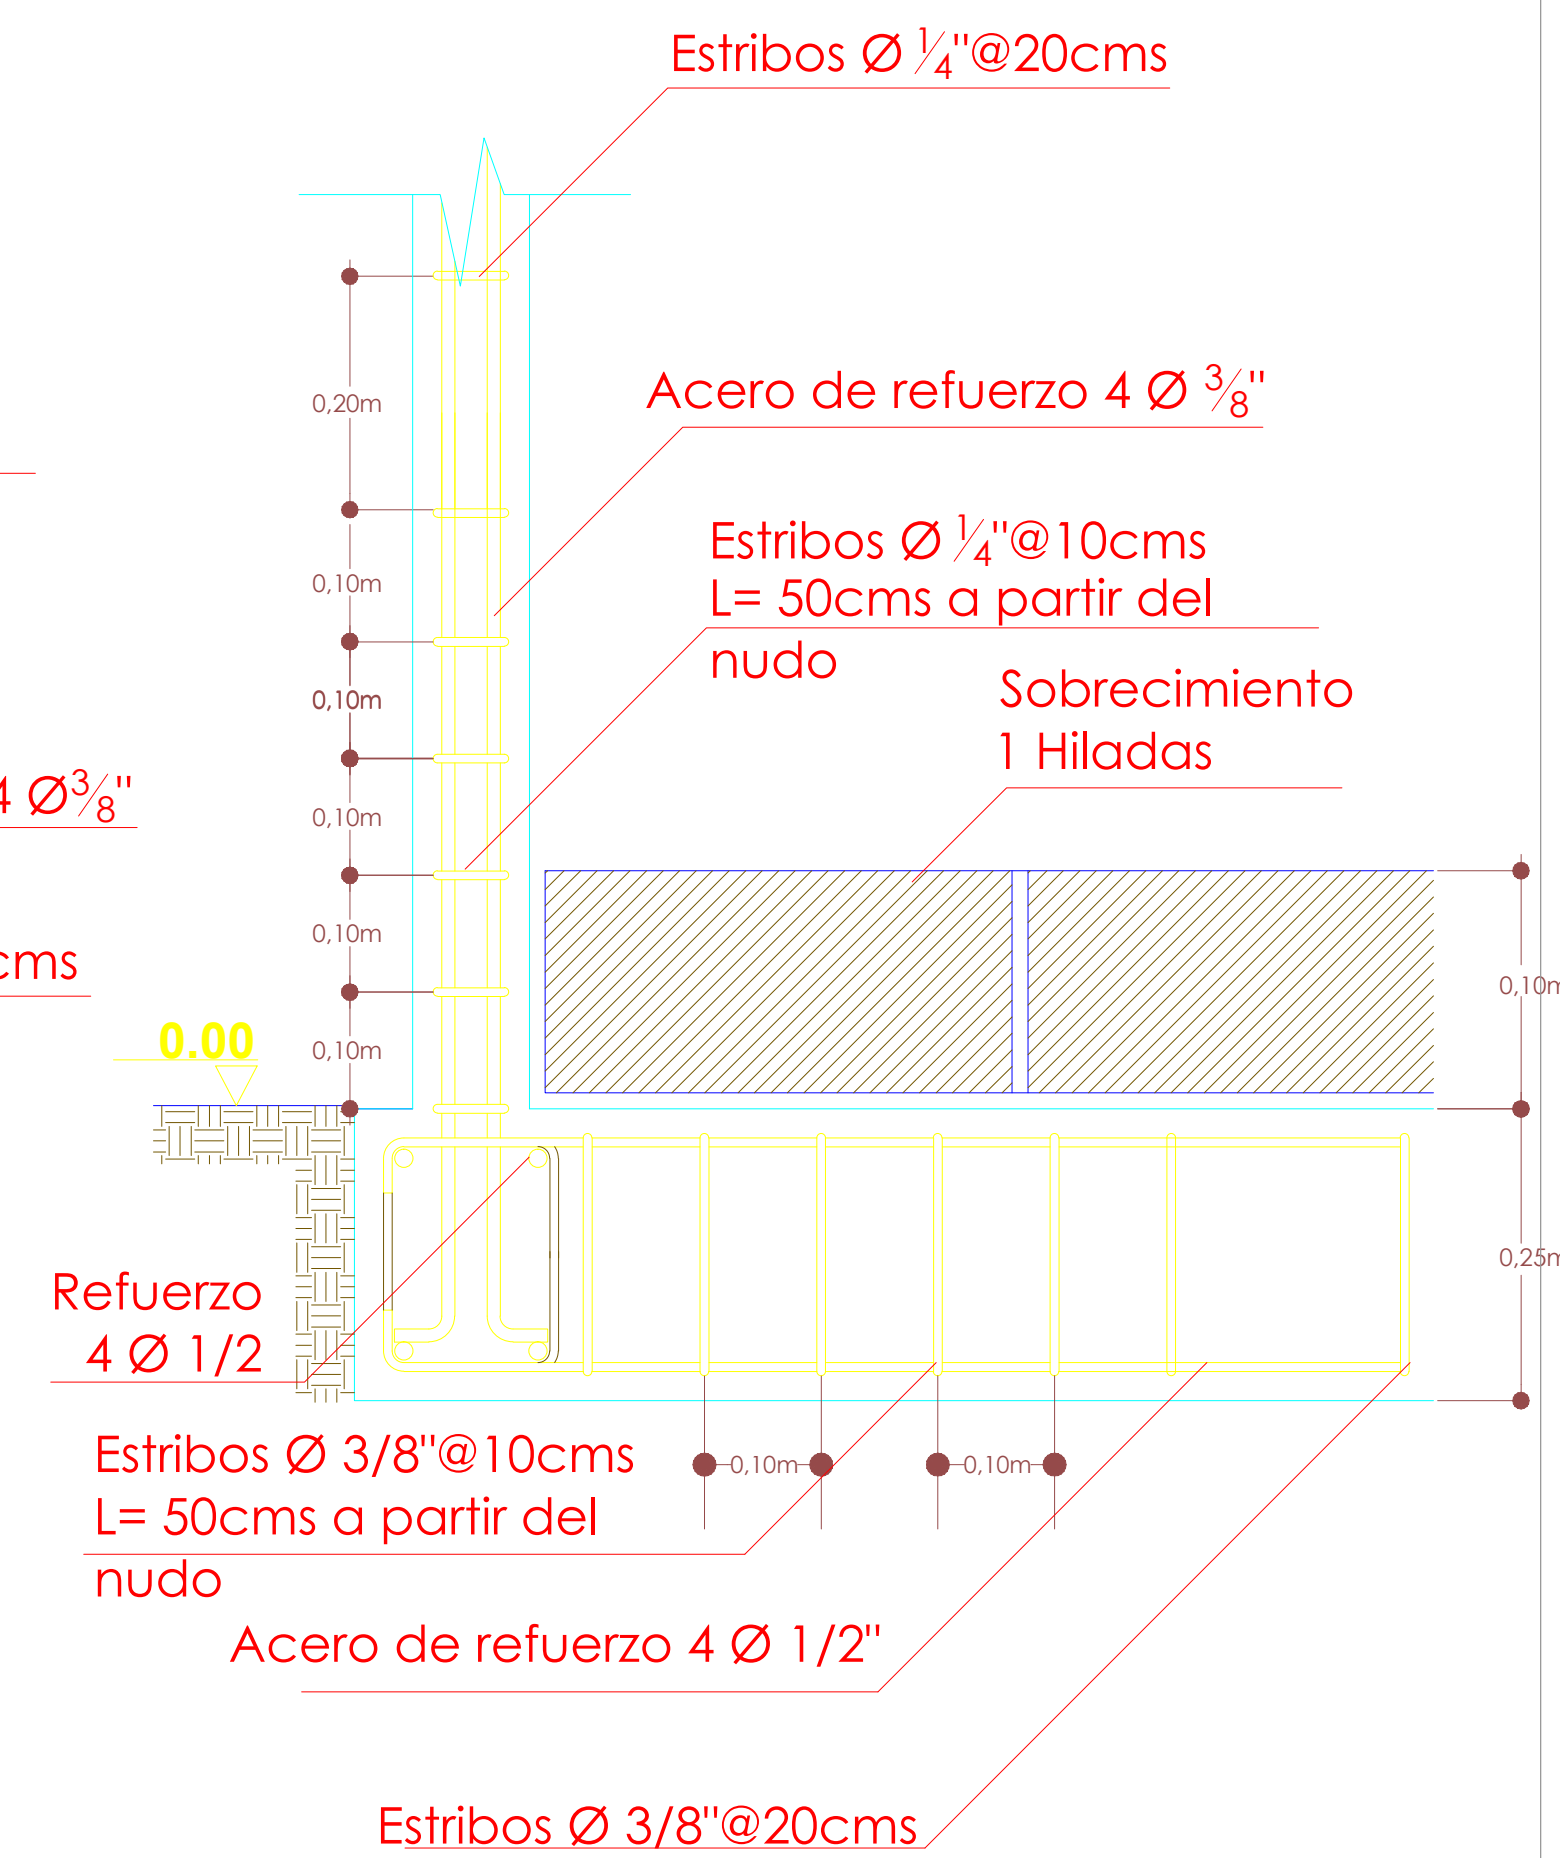
DETALLE ENCUESTRO  
VIGA DE AMARRE-COLUMNNA

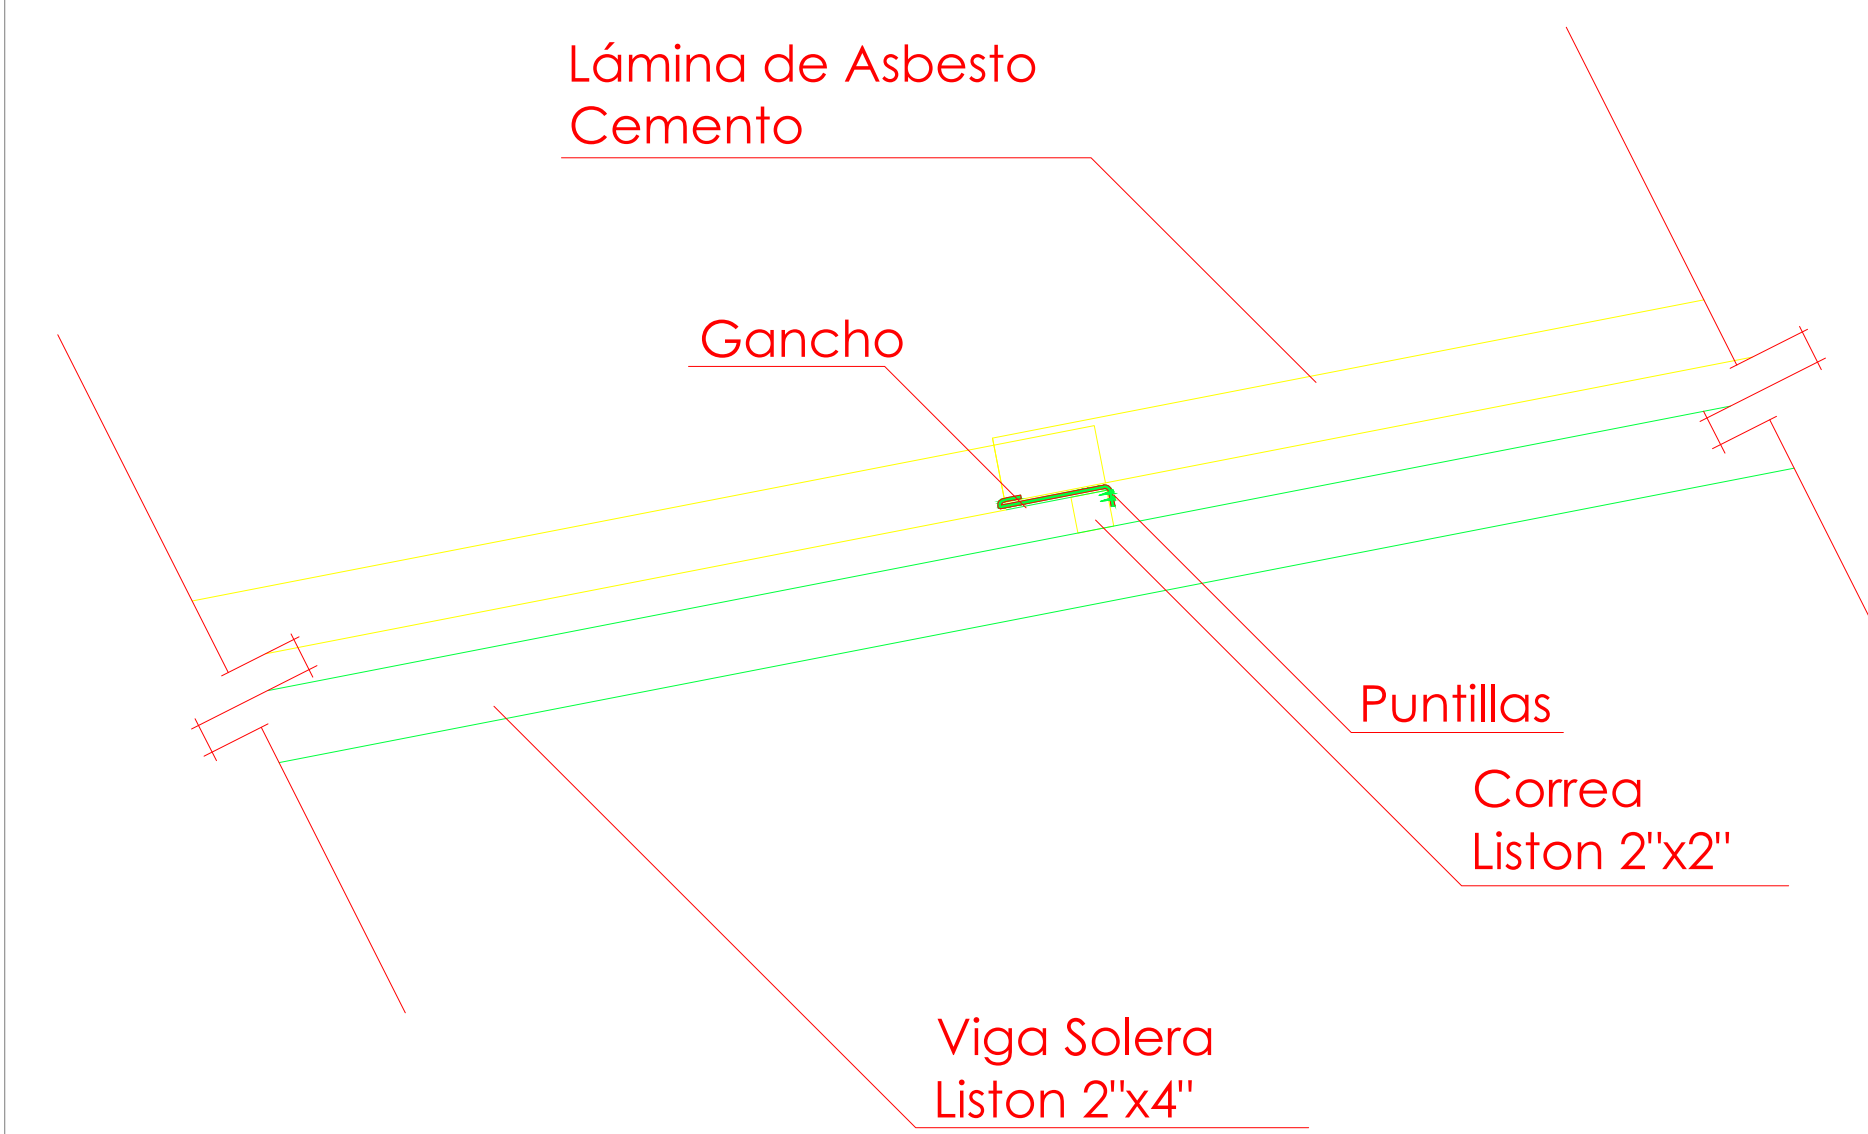
DETALLE CUBIERTA  
TRASLAPO LONGITUDINAL

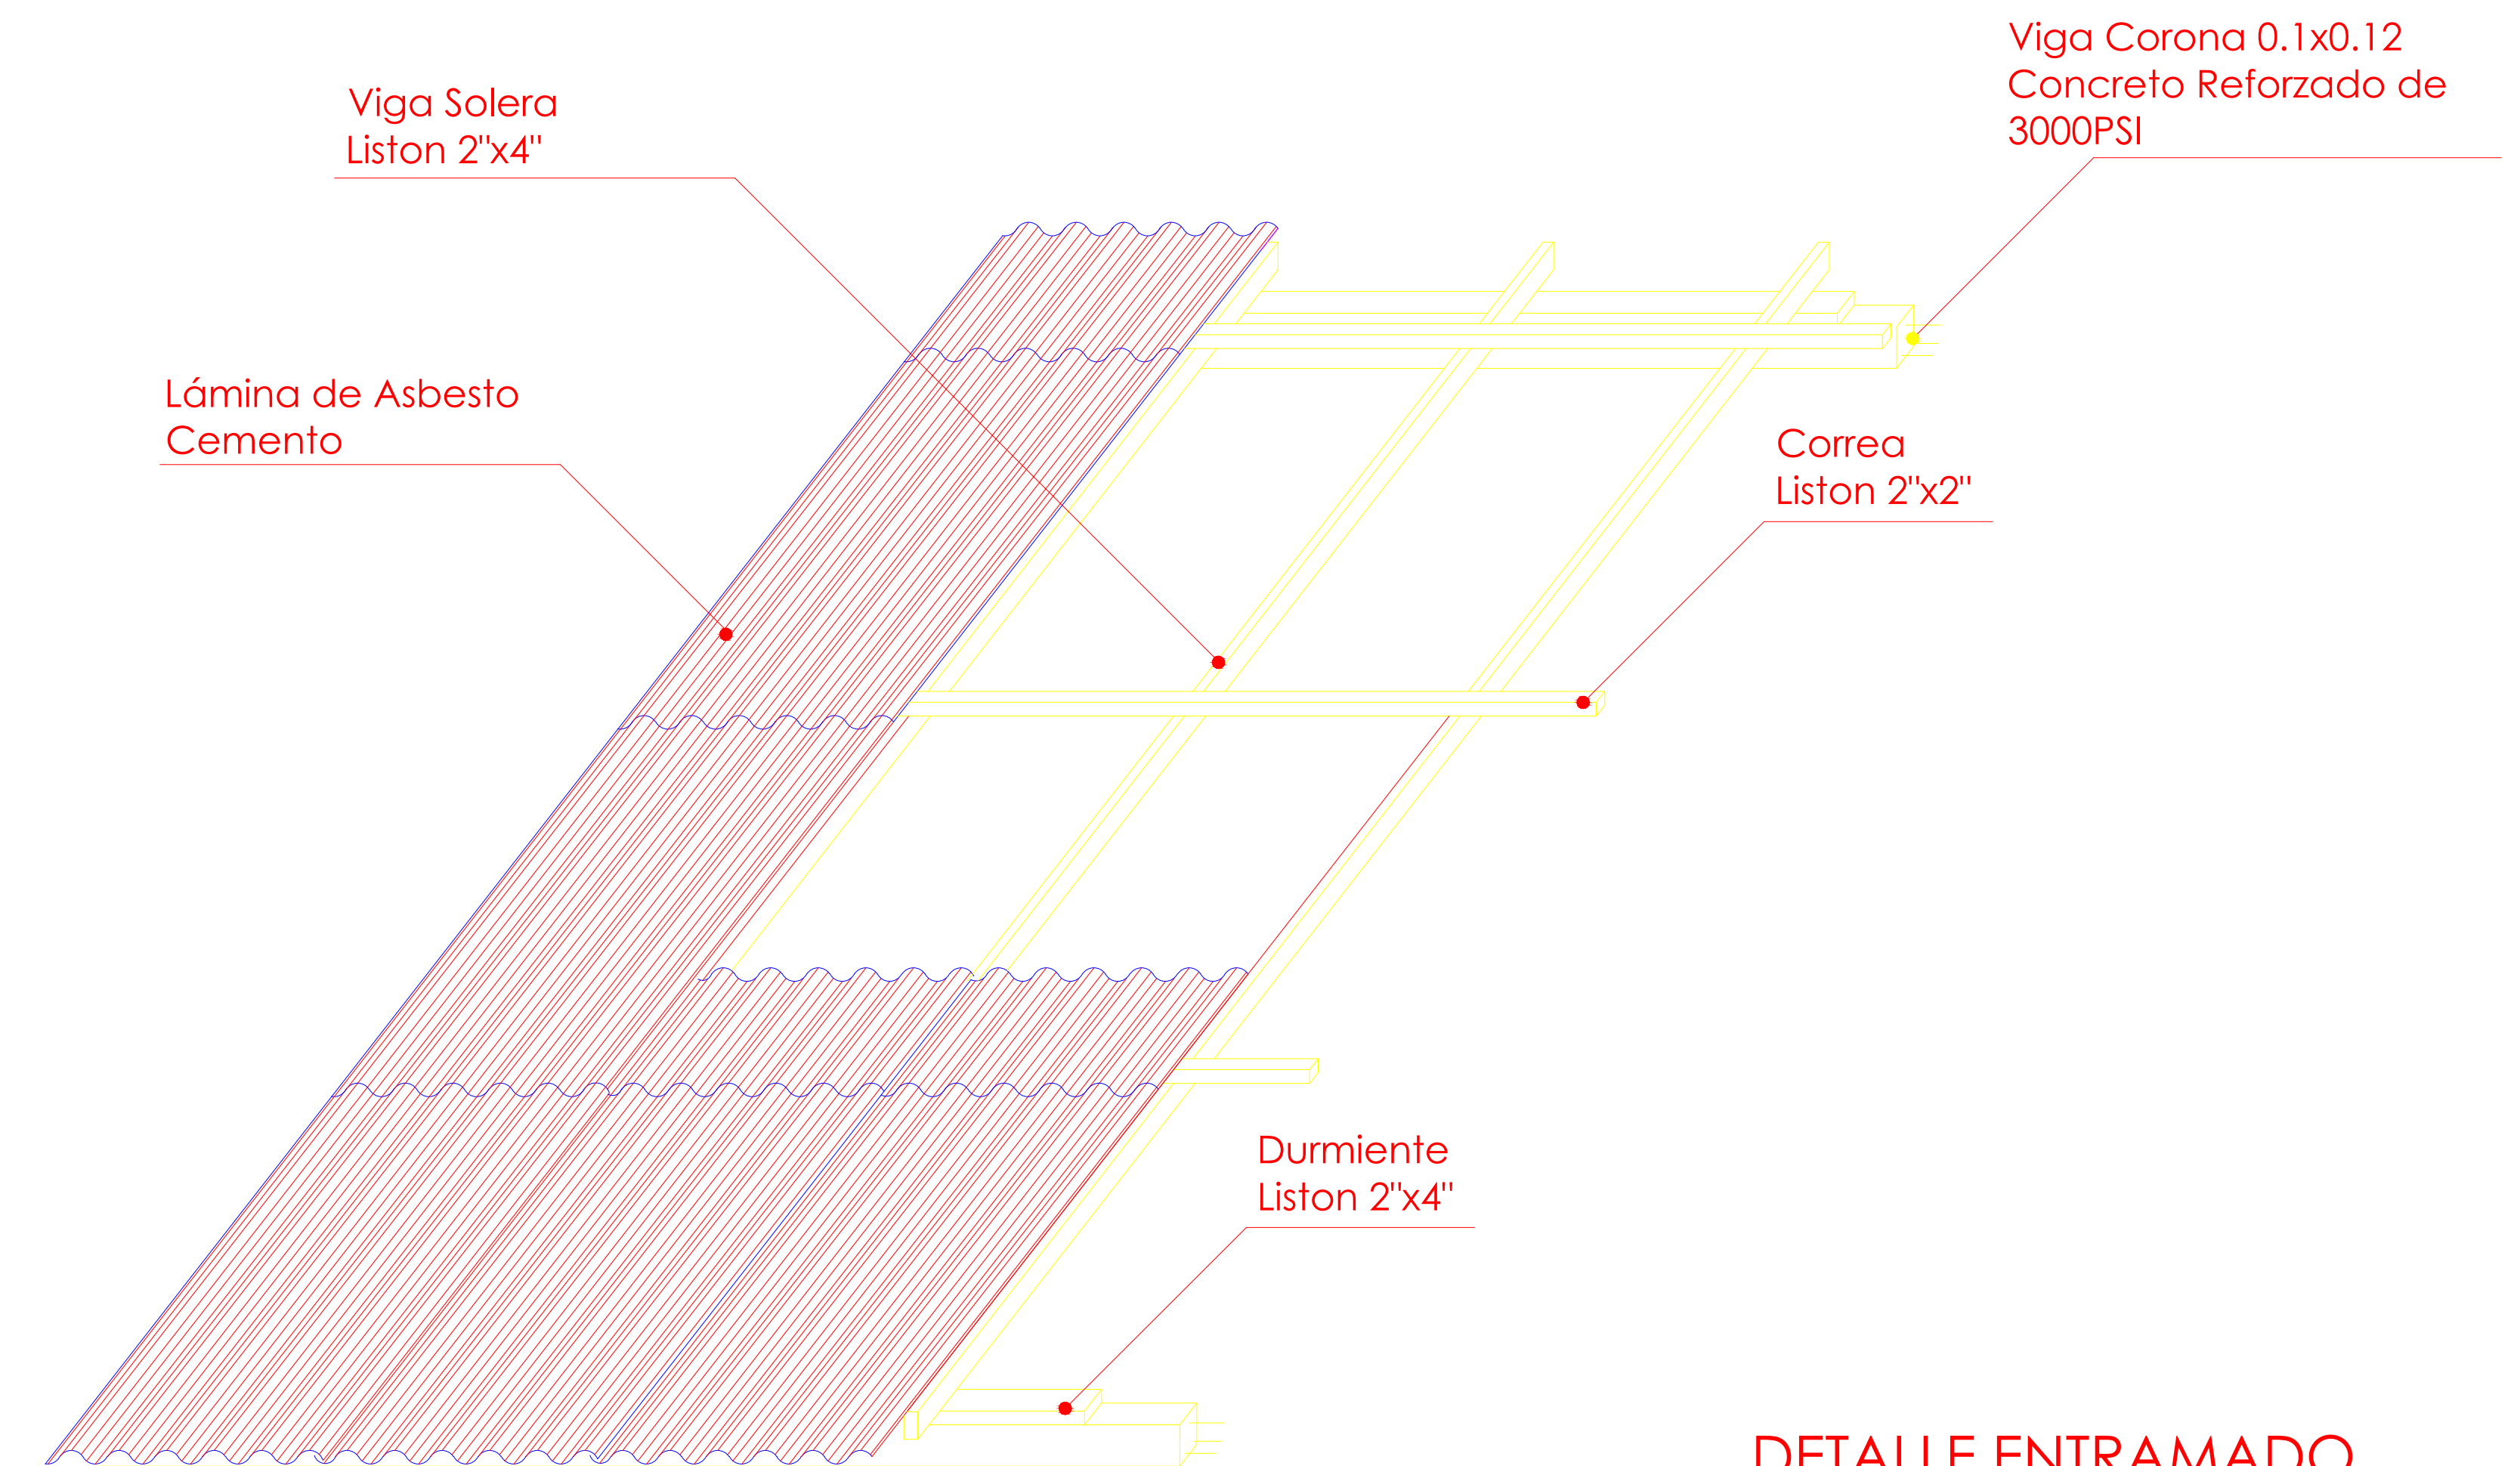
DETALLE ENTRAMADO  
DE CUBIERTA
